PÔLE  
OBSERVATION

Dispositif REX  
Bâtiments  
performants

# L'ISOLATION EN SOUS- FACE DES PLANCHERS BAS EN RÉNOVATION 12 ENSEIGNEMENTS À CONNAÎTRE

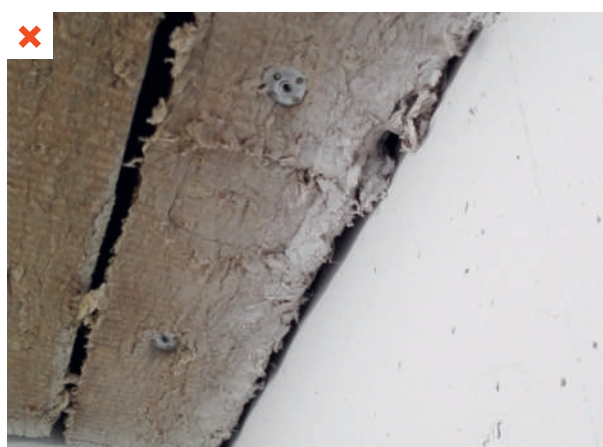
Isolation à l'aide de panneaux semi-rigides rapportés sous dalle. Isolation non jointive suite à une découpe imprécise d'un panneau. ©AQC

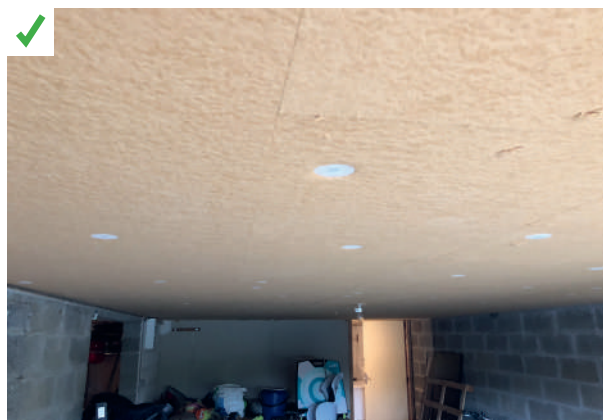
Isolation à l'aide de panneaux semi-rigides rapportés sous dalle. Panneaux posés bord à bord. ©AQC

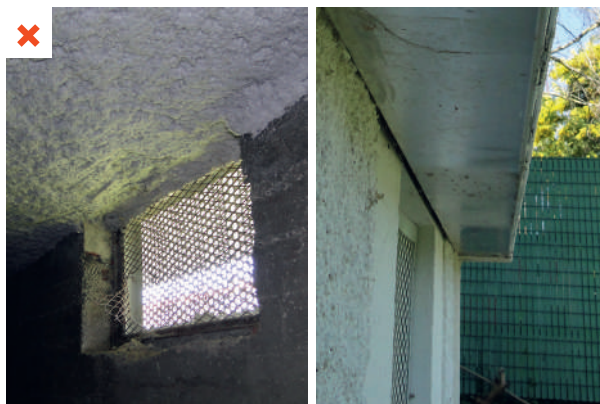
L'isolation du plancher bas et celle des murs extérieurs s'arrêtent toutes deux au-dessus des soupiraux, ce qui génère un important pont thermique juste en dessous du nez de dalle du plancher bas. ©AQC

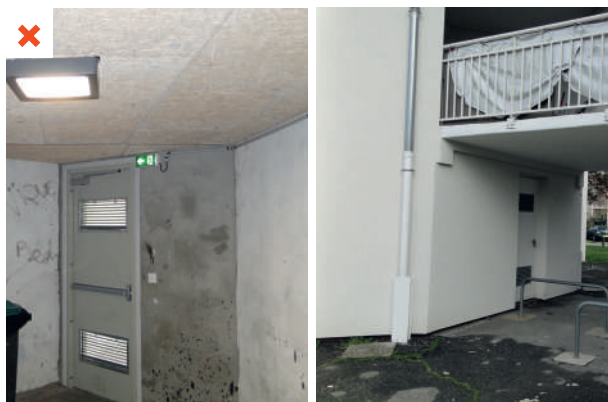
L'isolation du plancher bas de ce local en RDC s'arrête au droit du mur périphérique isolé par l'extérieur jusqu'en pied de façade. ©AQC

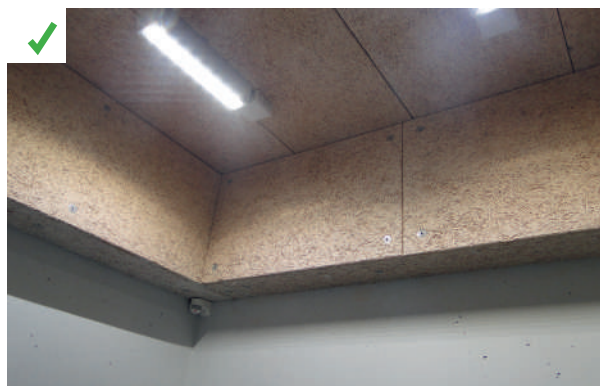
L'isolation du plancher bas est renforcée par une isolation en retombée de murs, afin de minimiser le pont thermique de liaison avec les murs extérieurs isolés par l'extérieur. ©AQC

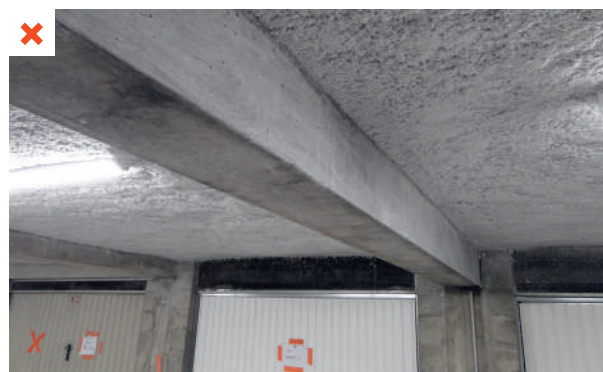
Les poutres en béton de ce garage n'ont pas été isolées (procédé de projection de laine minérale avec liants) ©AQC

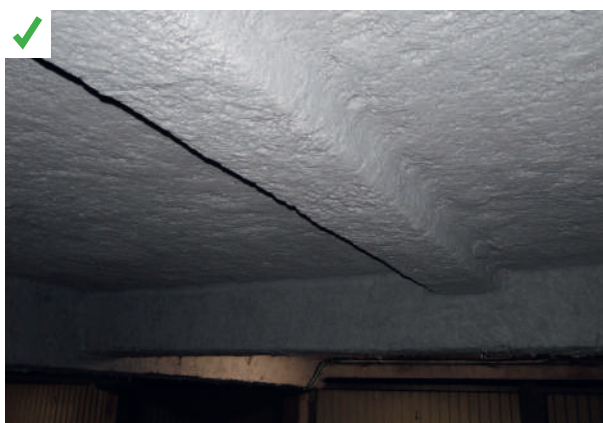
Les poutres en béton de ce garage ont été isolées sur toutes leurs faces (procédé de projection de laine minérale avec liants).

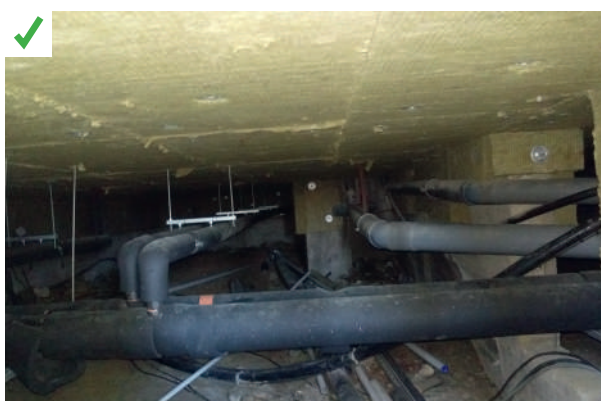
Une retombée d'isolant a été réalisée sur les refends de ce vide sanitaire. ©AQC

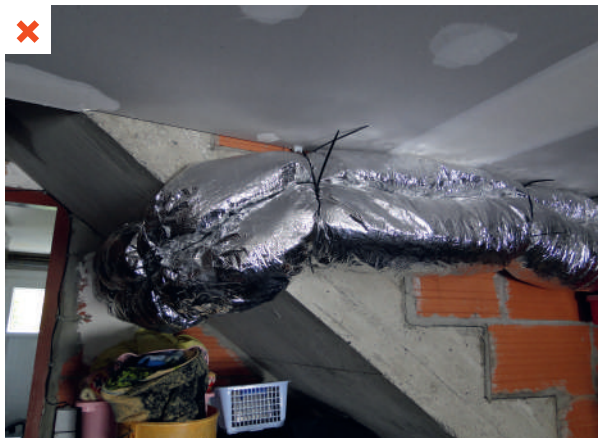
L'escalier intérieur de la maison traversant le garage n'a pas été pris en compte lors de l'isolation du plafond du garage. ©AQC

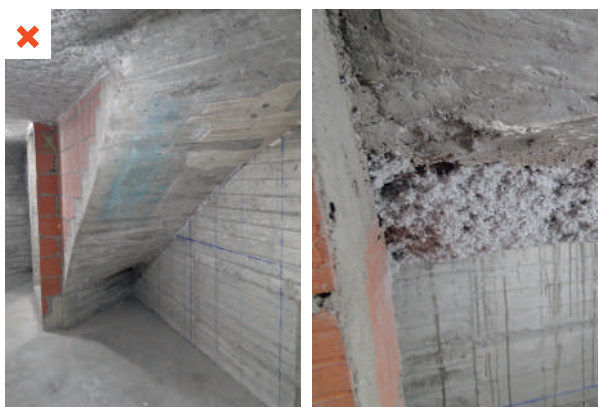
La cage d'escalier menant aux caves de cet immeuble n'a pas été isolée en même temps que la sous-face du plancher bas, ce qui entraîne une augmentation des déperditions des logements vers les circulations. ©AQC

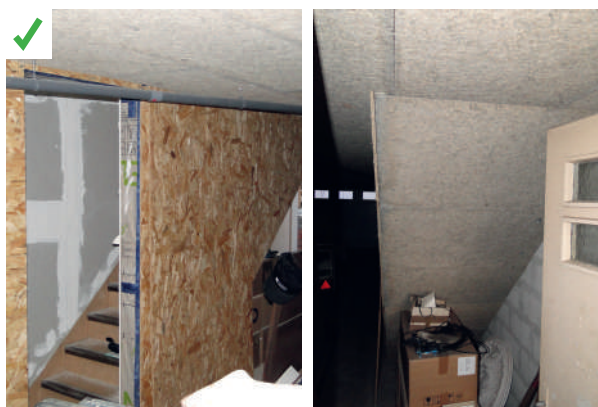
La cage d'escalier menant au garage a été entièrement isolée lors des travaux d'isolation du plancher bas. ©AQC

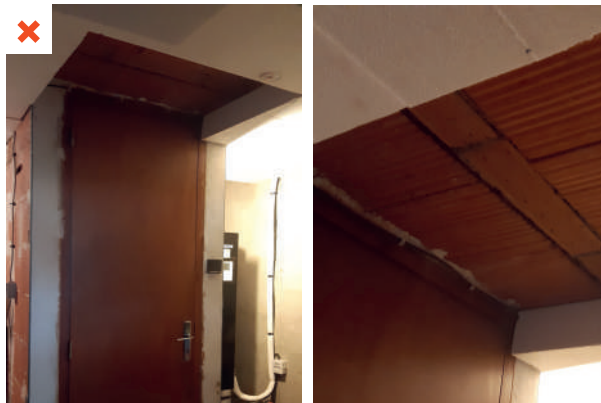
L'isolation du plancher haut du garage s'arrête au niveau de la zone de débattement de la porte d'accès à l'étage de la maison. ©AQC

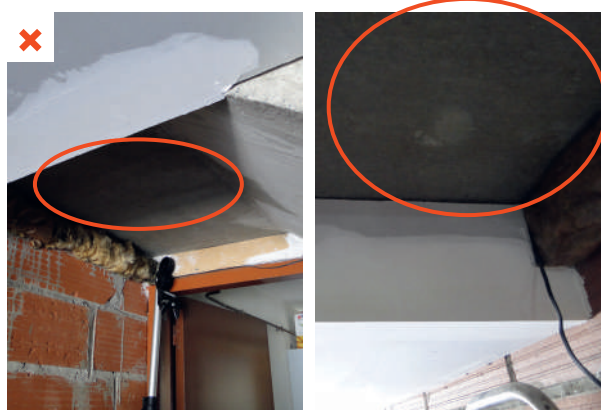
Vue depuis le garage vers la porte d'accès à la maison

Vue depuis la porte d'accès à la maison vers le garage

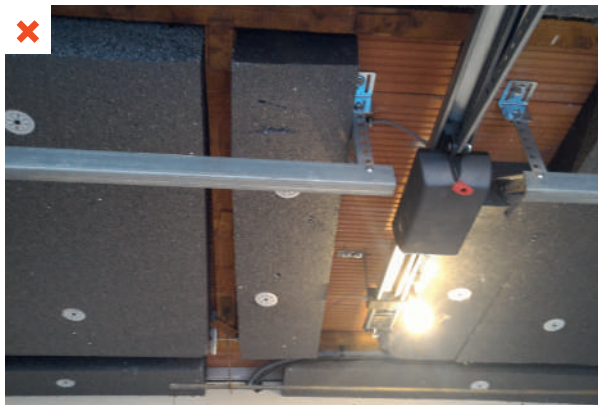
Les rails suspendus de la porte de garage basculante et des pièces de bois fixées au support, non déposés préalablement aux travaux d'isolation, ont gêné la réalisation de celle-ci. L'isolation n'est absolument pas continue. ©AQC

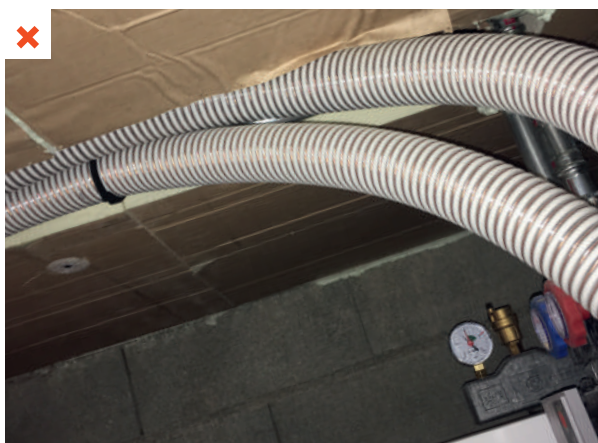
Les tuyaux de transfert des granulés de la chaudière, fixés à la dalle, n'ont pas été dévotés lors des travaux d'isolation. L'isolation n'est pas totalement continue. ©AQC

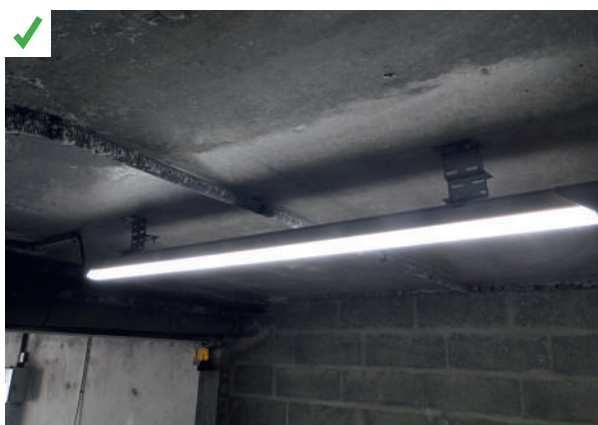
Les luminaires ont été décalés de la paroi pour permettre une projection continue de l'isolant sur toute la dalle. ©AQC

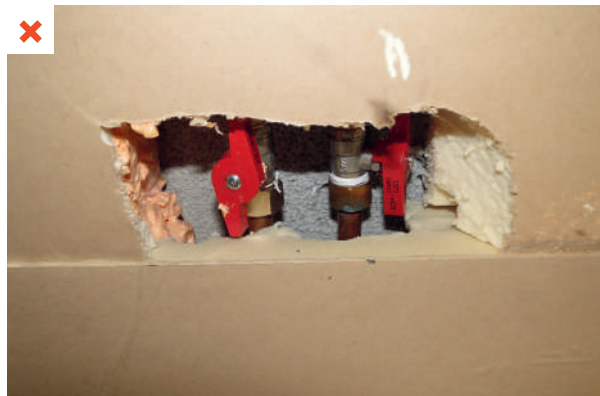
Le réseau d'eau sanitaire fixé au plafond du garage a été isolé par l'opération d'isolation de la dalle. La découpe de l'isolant pour conserver un accès aux vannes génère un important pont thermique. ©AQC

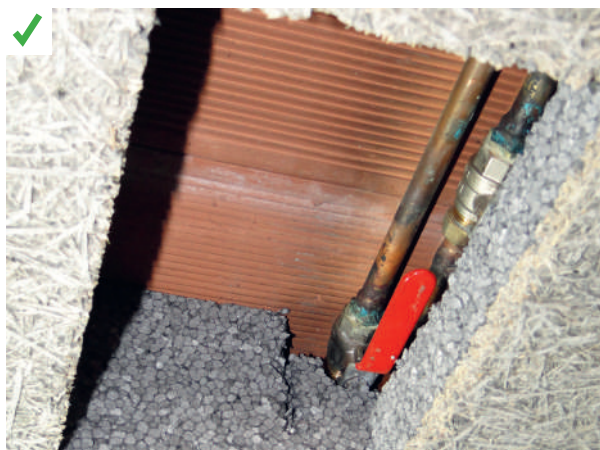
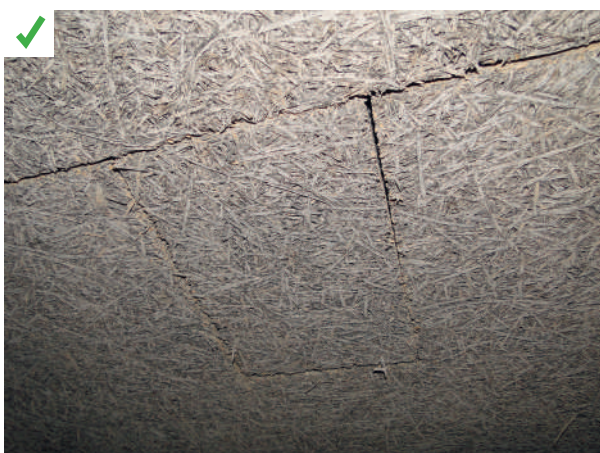
Un bouchon amovible découpé à façon a été réalisé pour permettre un accès à la vanne du réseau d'eau. ©AQC

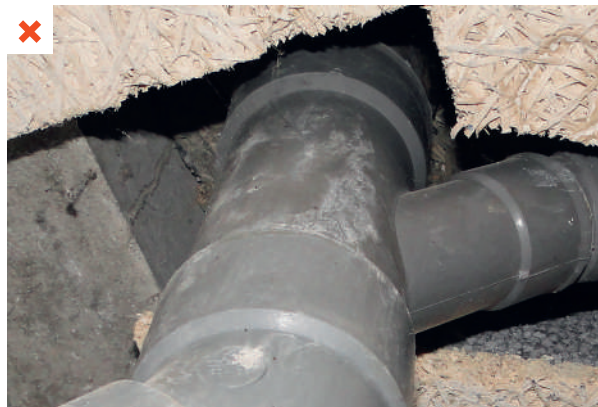
Les panneaux isolants ont été découpés autour du conduit d'évacuation qui traverse la dalle, mais les interstices n'ont pas été comblés, ce qui génère un important pont thermique. ©AQC

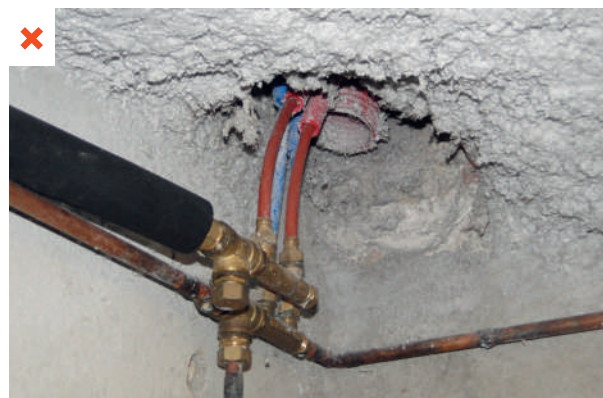
La projection d'isolant s'arrête à distance des conduits, générant un pont thermique. ©AQC

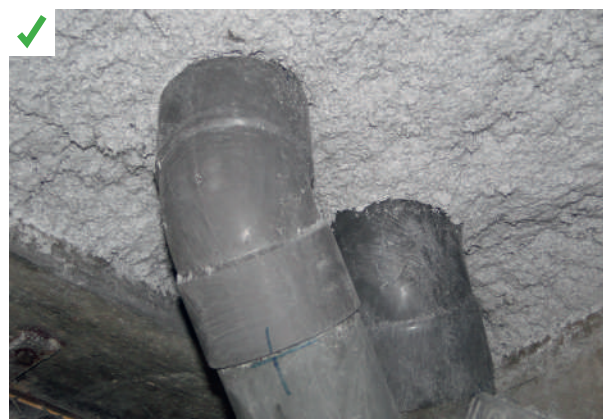
L'isolant projeté épouse la forme des conduits d'évacuation des eaux usées qui traversent la dalle. ©AQC

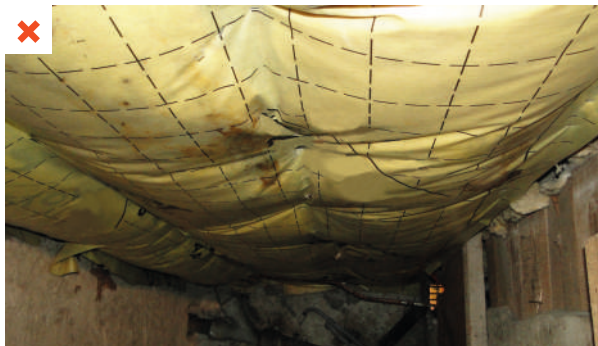
La membrane pare-vapeur est positionnée du côté non chauffé de la paroi (isolation de planchers bois sur cave par rouleaux de laine minérale).

N.B. : il y a en outre un problème de jointoiement de la membrane aux parois verticales et entre lés ainsi qu'une dégradation précoce de l'isolant par nidification de rongeurs. ©AQC

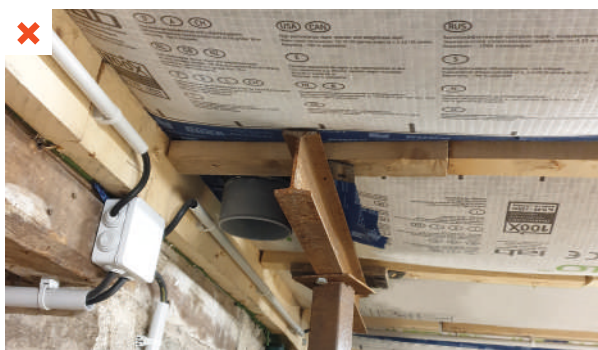
La membrane frein vapeur hygrovariable est positionnée du côté non chauffé de la paroi (isolation d'un plancher bois sur cave par insufflation de ouate de cellulose entre solives). ©AQC

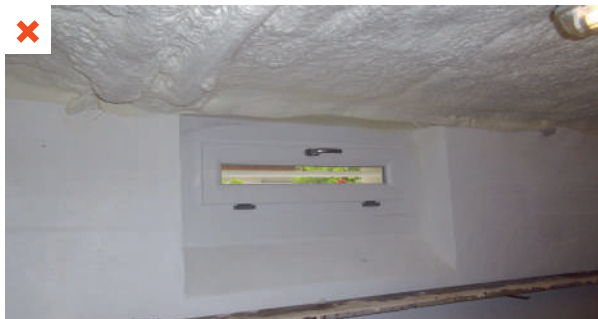
Dans cette cave semi-enterrée dont le plafond a été isolé, les soupiraux ont été remplacés par des fenêtres, empêchant de fait la ventilation naturelle lorsque celles-ci sont fermées. ©AQC

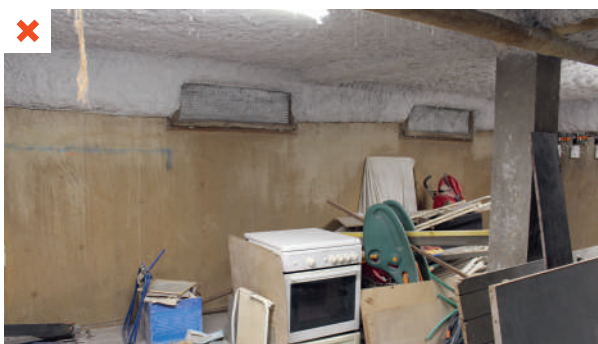
Les soupiraux de ce sous-sol ont été obstrués par de l'isolant projeté lors de l'opération d'isolation du plancher bas. ©AQC

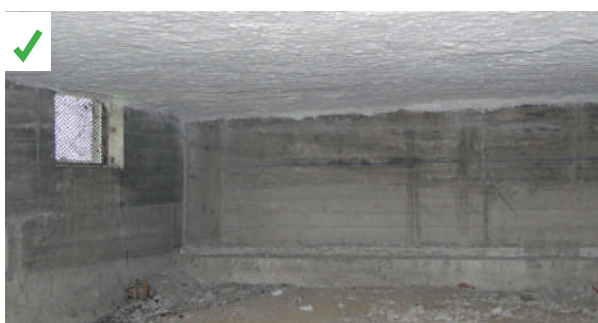
Dans ce vide sanitaire d'immeuble, le plancher bas a été isolé en sous-face par une projection d'isolant minéral, tout en conservant la ventilation traversante existante. ©AQC

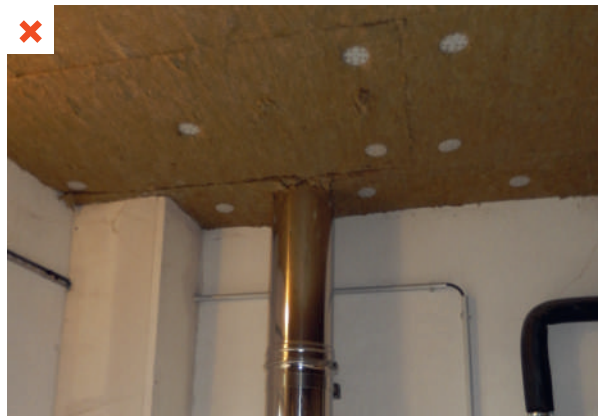
*L'isolant non combustible (A1) vient au contact du conduit de fumée métallique. La circulation de l'air autour du conduit n'existe plus. La ventilation de la gaine coupe-feu est obturée.*
